## **EVALUACIÓN DE PATOLOGÍA Y VULNERABILIDAD EN EDIFICIOS PATRIMONIALES DE MAMPOSTERÍA UBICADOS EN ZONA DE ALTA SISMICIDAD: UN CASO DE ESTUDIO**

**Maldonado N.G., Pizarro N.F., Maldonado I.A., Guzmán A.M.** <sup>(1)</sup>  
**Grementieri F., Salustro S., Cohen F.** <sup>(2)</sup>

### **RESUMEN**

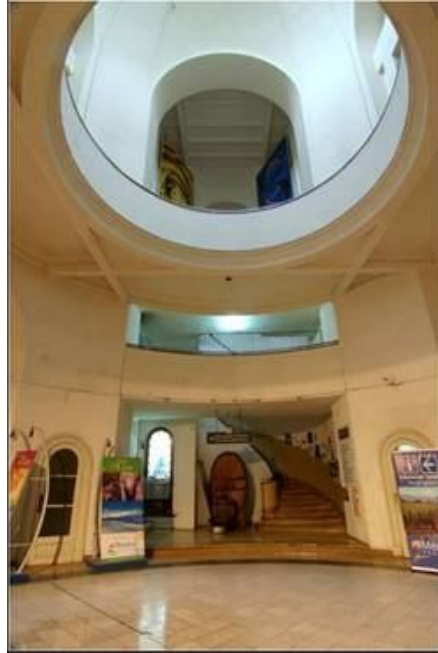
**Figura 2: Hall central**

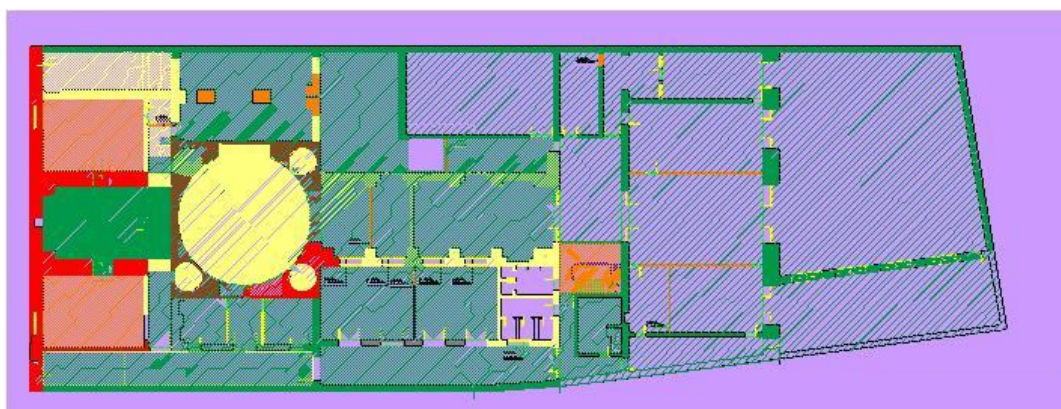
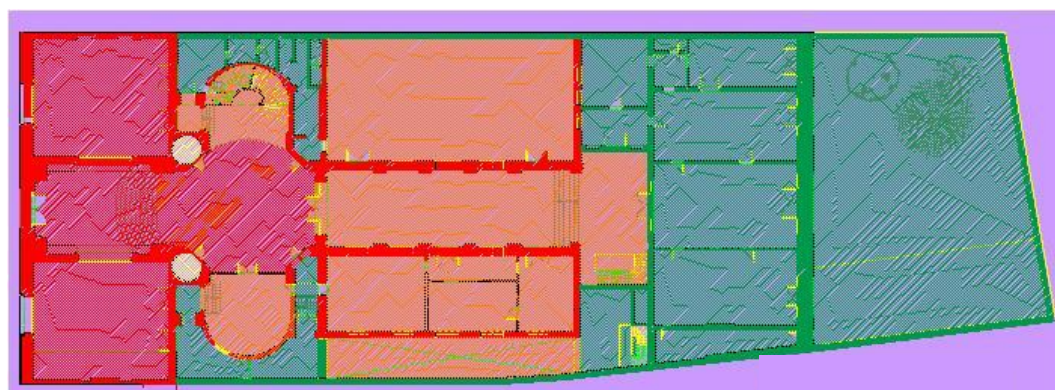
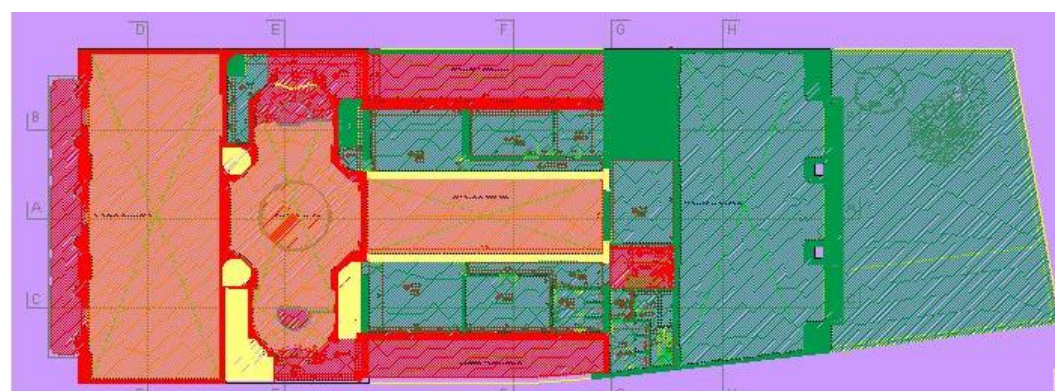
**Figura 12: Consideraciones patrimoniales a tener en cuenta en el planteo estructural.**  
Referencias de color para valoración patrimonial: rojo (máxima), naranja (medio), amarillo (baja) y verde (nula)

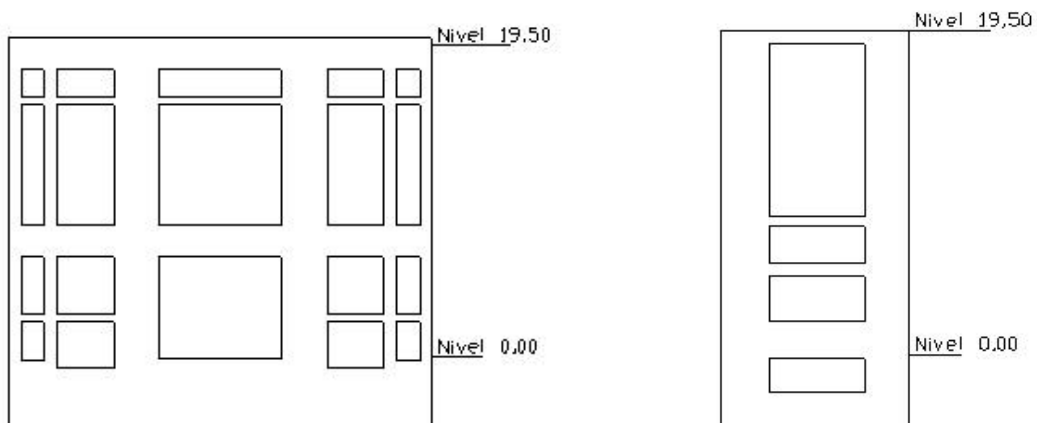
**Figura 15: Cuerpo I: Plano estructural 1x (izq.) – Plano estructural 2y-5y (der.)**

El refuerzo estructural con menos inconvenientes corresponde a la construcción de una estructura sismorresistente de hormigón armado compuesta por tabiques y pórticos en los Cuerpos I y II. En la Figura 14 se presentan los planteos estructurales para los tres niveles: subsuelo, planta baja y primer piso y en la Figura 15 se presentan en altura distintos pórticos-tabiques para el Cuerpo I. Esta estructura está incluida total o parcialmente en los espesores de muros de mampostería existente y no elimina la estructura metálica existente, la que en algunos casos quedará parte o totalmente incluida en la nueva estructura de hormigón armado y la estructura de losas, reparadas y reforzadas, se vinculará completamente a este sistema estructural.
